ADAPTACIÓN BASADA EN LA NATURALEZA PARA MITIGAR LA EROSIÓN COSTERA EN SAN ANDRÉS ISLA, CARIBE COLOMBIANO

Cooperación técnica para la Prevención de la erosión costera en la
isla de San Andrés, Colombia – ARCADIS NEDERLAND BV

Instituto de Investigaciones Marinas y Costeras
"José Benito Vives de Andrés" - INVEMAR

Santa Marta D.T.C.H., diciembre 2021

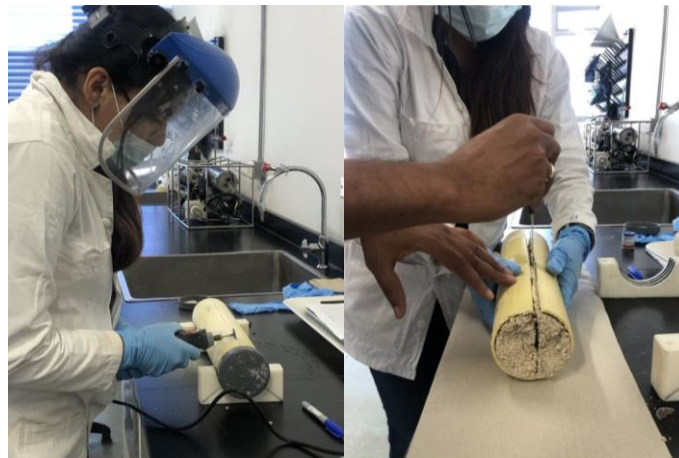
Figura 4.3 Procedimiento de apertura de núcleos en el Laboratorio de Instrumentación Marina -LABIMA.

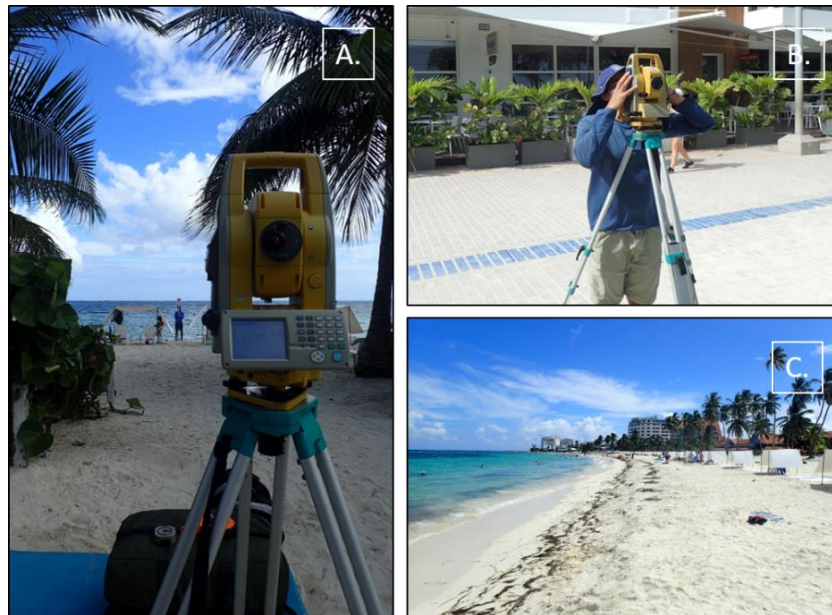
Figura 4.5 Levantamiento de perfiles de playa y línea de costa. A y B) Levantamiento de perfiles con estación total. C) Estado generalizado de la playa Spratt Bight.

Se realizó el levantamiento topográfico de 5 perfiles de playa con estación total y levantamiento de línea de costa con equipo GNSS a lo largo de la playa de Spratt Bight en la isla San Andrés. Los perfiles se iniciaron en un punto de referencia (PR) en la parte trasera de la playa, donde el depósito limita con la infraestructura destinada a actividades turísticas y de ocio (calles y edificios), y, se finalizaron hasta donde fue posible y segura la operación con estación total (aproximadamente -1 metro de profundidad) (

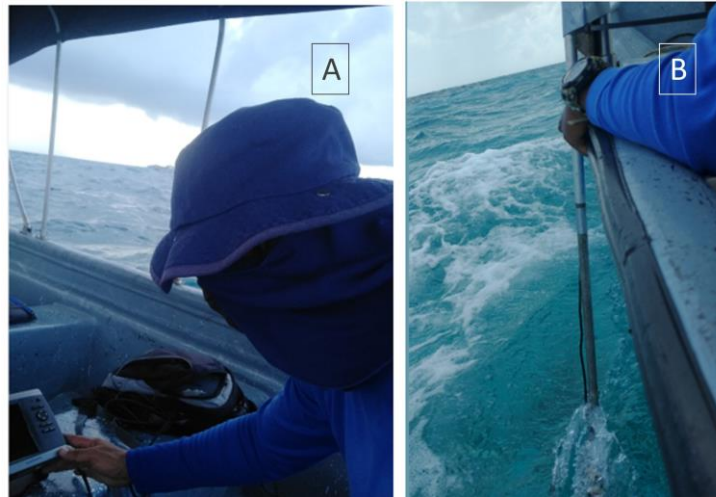
Figura 4.6 Maniobras de adquisición batimétrica en el área de la bahía de Spratt Bight. A) Monitoreo y operación de la sonda monohaz. B) Montaje de transductor fuera de borda.

Utilizando la ecosonda Garmin GPS546 de tipo monohaz abordo de una embarcación (lancha) se obtuvieron datos de profundidad en la bahía de Spratt Bight (Figura 4.6). Estos fueron procesados posteriormente para obtener perfiles topobatimétricos que se extienden desde la playa hacia el fondo. Así mismo en esta área se realizaron 3 transectos de reconocimiento del

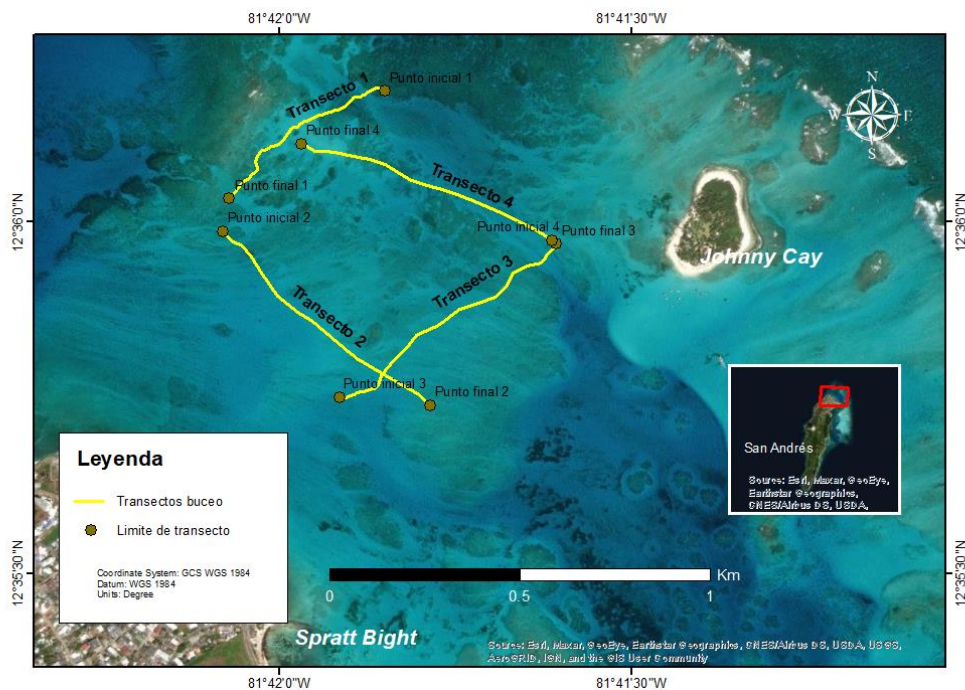
Figura 4.7. Mapa de transectos de reconocimiento de fondo marino al NW de San Andrés.

fondo marino al NW de Johnny Cay y se registró material multimedia (fotos y videos) con el apoyo de un buzo técnico local (Figura 4.7).

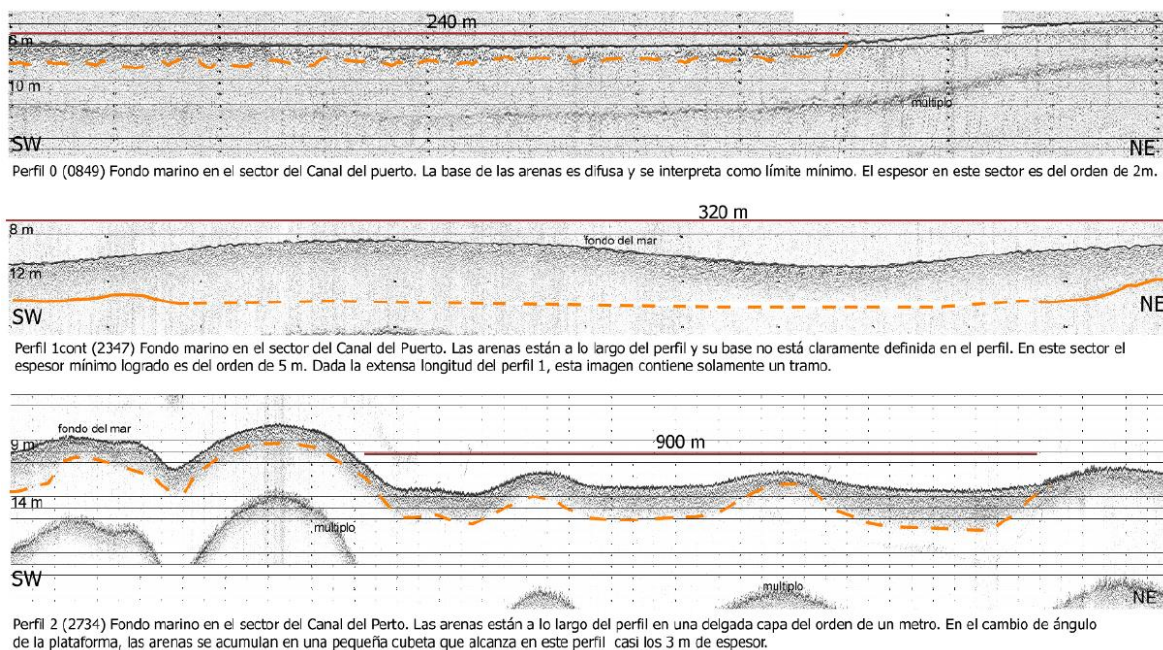
Sáenz *et al.*, (2009) genera interpretaciones geofísicas de los datos obtenidos en Julio 2009 los cuales son muy similares a los recientes (Figura 5.5). Muestran que hay una variabilidad en los espesores de sedimento (2 - 5 m) y debido a la baja densidad de líneas y la dirección del registro, no fue posible definir las tendencias en cuanto a las acumulaciones de las arenas. A pesar de la poca resolución lograron identificar espesores de hasta 5 m de arena y realizaron un modelo aproximado para el volumen de arenas con resultado 112.000 m³.

Figura 5.5. Depósitos de arenas en el sector del canal de acceso al puerto. Tomado de Sáenz *et al.*, 2009.

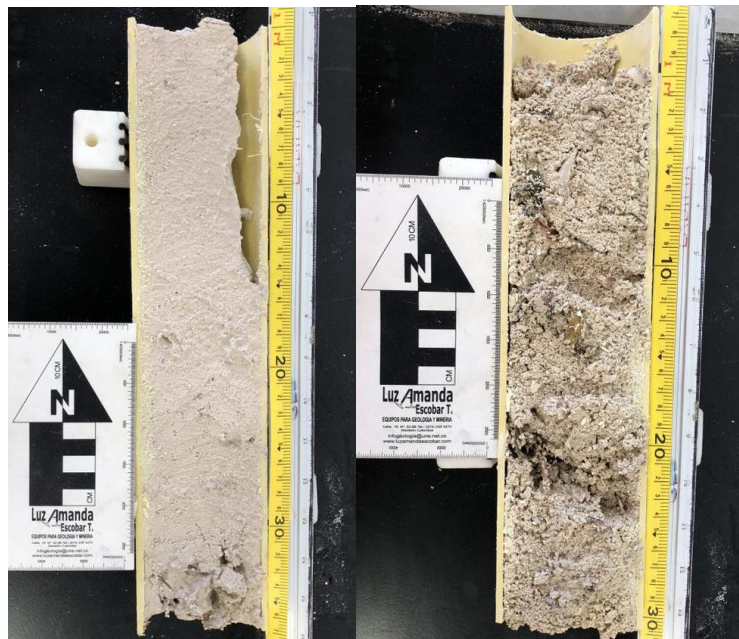
Los dos núcleos incluidos en los estudios fueron extraídos del canal de acceso al puerto de San Andrés (Figura 4.2 para ubicación). El núcleo C3_N (Figura 5.6) se obtuvo a una profundidad de -10 m y posee una longitud de 36 cm. A vista macroscópica se observa un 95% de clastos de color blanco crema de tamaño arena fina - limo, con un 5 % complementario de granos de arena finos-medios de color negro que aumentan su tamaño hacia la base del núcleo. La base del núcleo (32-36 cm) contiene algas. En general la sedimentación es homogénea, no es visible ninguna estructura sedimentaria, laminación o estratificación. Por otra parte, el núcleo C5_N (Figura 5.6) se perforó a una profundidad de -8.5 m y tiene una longitud de 30 cm. El sedimento es de color gris claro / cremoso, presenta una mala selección con tamaños de clastos que varían entre limos hasta arenas gruesas. Las partículas de mayores tamaños son fácilmente reconocidas como fragmentos de bivalvos, foraminíferos y moluscos desarticulados. Al igual que C3_N, no se logra identificar alguna estructura sedimentaria, laminación o estratificación. Tiene un alto contenido de *Halimeda* y pastos marinos que han incorporado su esqueleto remanente al sedimento en el núcleo.

Figura 5.6 Fotografía de núcleo (Flecha indicando el tope del núcleo). A) C3_N B) C5_N

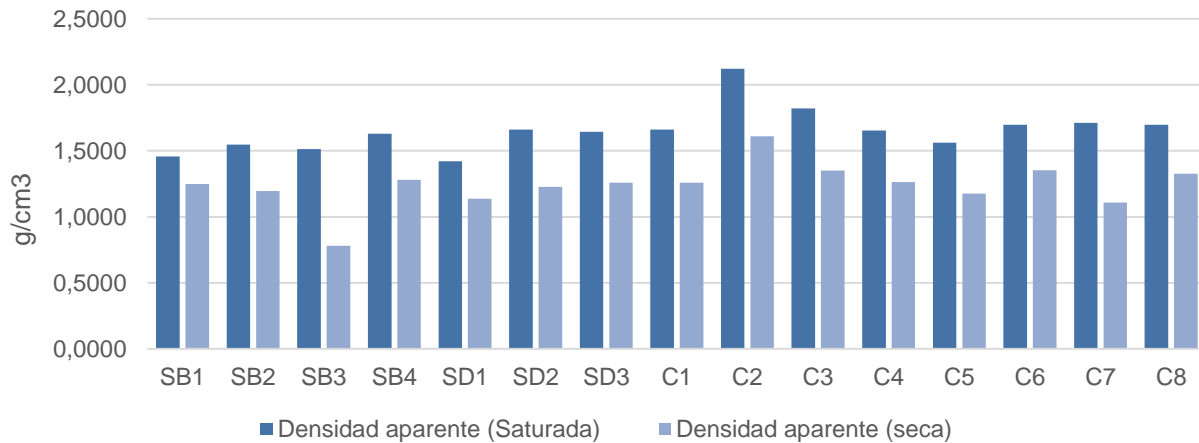
Los resultados a partir del análisis de densidad no muestran diferencias en la compactación de los sedimentos en las diferentes zonas. Los valores poseen cierta similitud y el comportamiento en cuanto a la variación de densidad aparente seca y saturada es similar (Figura 5.7). Para la saturada, los valores oscilan entre 1,42 y 2,12 g/cm³, con un promedio de 1,65 g/cm³. Mientras que para la seca el rango esta entre 0,78 y 1,60 g/cm³ y el promedio es 1,23 g/cm³.

Figura 5.7 Valores de densidad en las 15 estaciones.

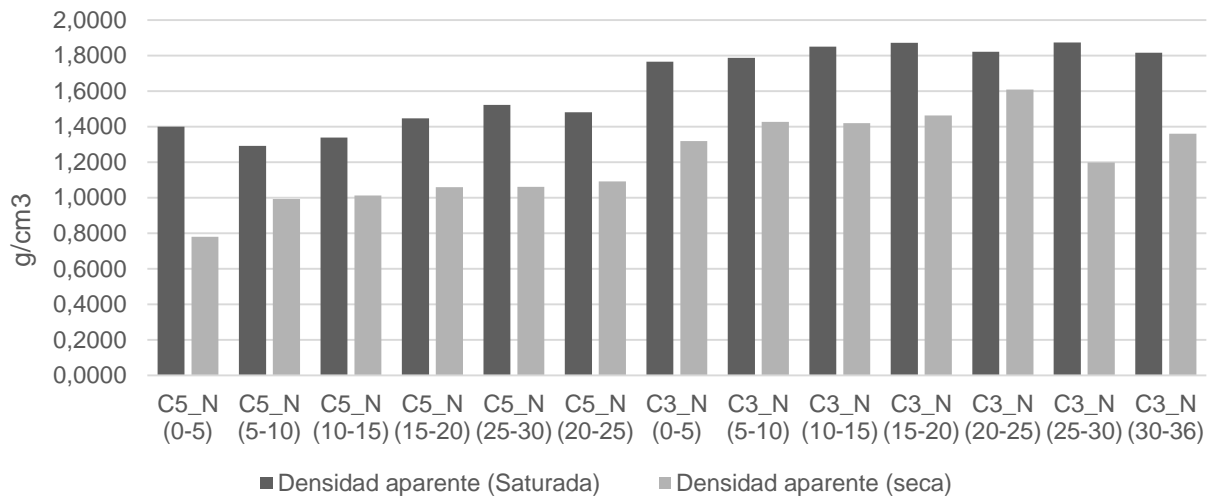
El comportamiento esperado de la densidad en sedimentos es que aumente su densidad conforme aumenta la profundidad. Esto se puede observar con una subida sutil en los valores de densidad en los núcleos (Figura 5.8). Si bien los cambios no son significativos, este comportamiento es observable. Existe poca diferencia ya que la profundidad de la perforación es únicamente 30-36 cm, es decir que carece de una carga litostática significativa, y la columna de agua no supera los 10 m.

Figura 5.8 Valores de densidad por rangos de profundidad en los núcleos.

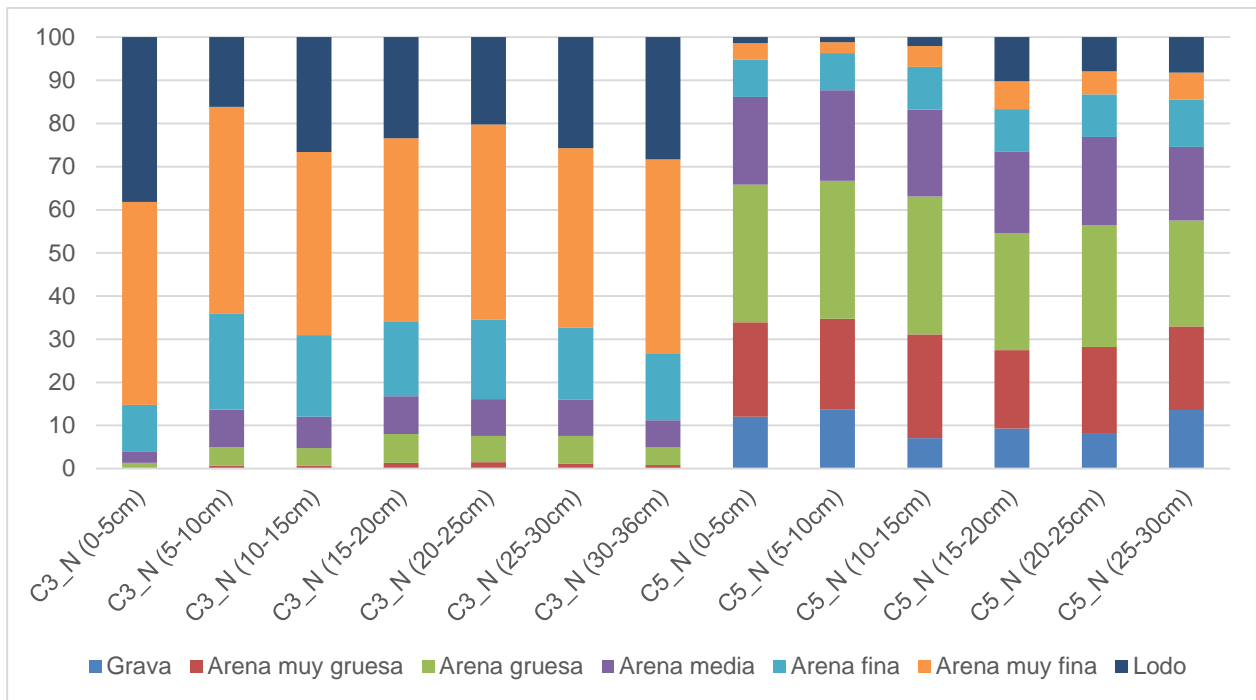
Continuando con un análisis más localizado se analizaron las variaciones texturales en los núcleos de sedimento recolectados el 12 de noviembre (Figura 5.10). EL núcleo C3_N posee predominancia de partículas tamaño arena muy fina y porcentajes de lodos que alcanzan hasta el 38%. Los sedimentos muestran una pobre selección y tienen distribuciones muy leptocúrticas. La presencia de arenas gruesas es menor al 2%. El núcleo C5_N muestra un comportamiento opuesto al descrito anteriormente. En este domina en proporciones similares la arena media, gruesa, y muy gruesa. El porcentaje de arenas finas y muy finas es menor al 18,7% en todas las profundidades. Las partículas poseen una mala selección de partículas y una distribución platicúrtica. En los dos núcleos descritos no hay fluctuaciones texturales significativas en la columna de sedimento de 30-36 cm.

Figura 5.10 Distribución de tamaño de los clastos en los núcleos C3_N y C5_N recolectados en el canal de acceso al puerto de San Andrés.

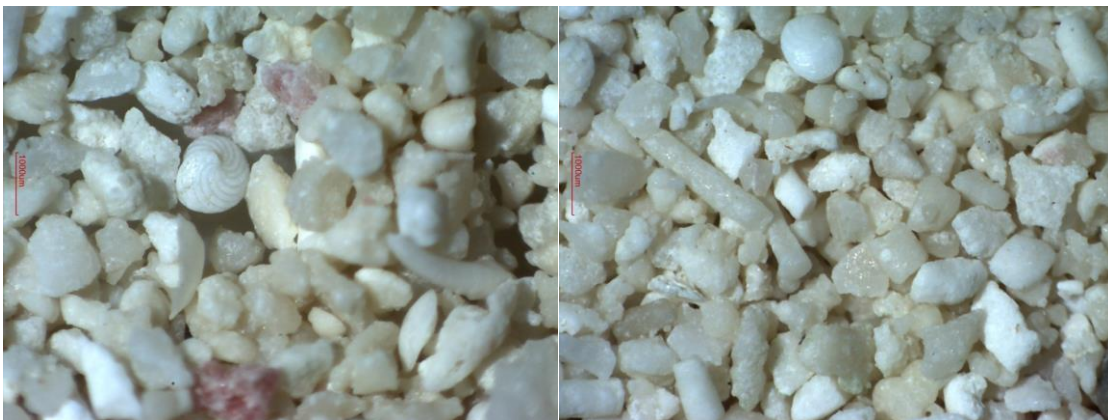
De manera general las muestras demuestran una homogeneidad en cuanto a su composición y textura. En la playa Spratt Bight, los clastos de la muestra SB2 (Figura 5.13) son de baja esfericidad con formas prismáticas - subprismáticas y subangulosos. En cuanto a la composición, dominan con un 77% los fragmentos biogénicos de orígenes marinos como corales, bivalvos, gasterópodos, y foraminíferos, secundarios, un 21% de calcita y fragmentos organismos marinos recristalizados. Se observan también fragmentos de algas calcáreas. El aporte terrígeno es muy bajo o casi nulo ya que no se hizo reconocimiento de cuarzo y los fragmentos líticos representan el 2% de la muestra.

Figura 5.13 Muestra SB2 bajo lupa binocular para descripción composicional y textural en la fracción dominante de tamaño de grano 0,25 mm.

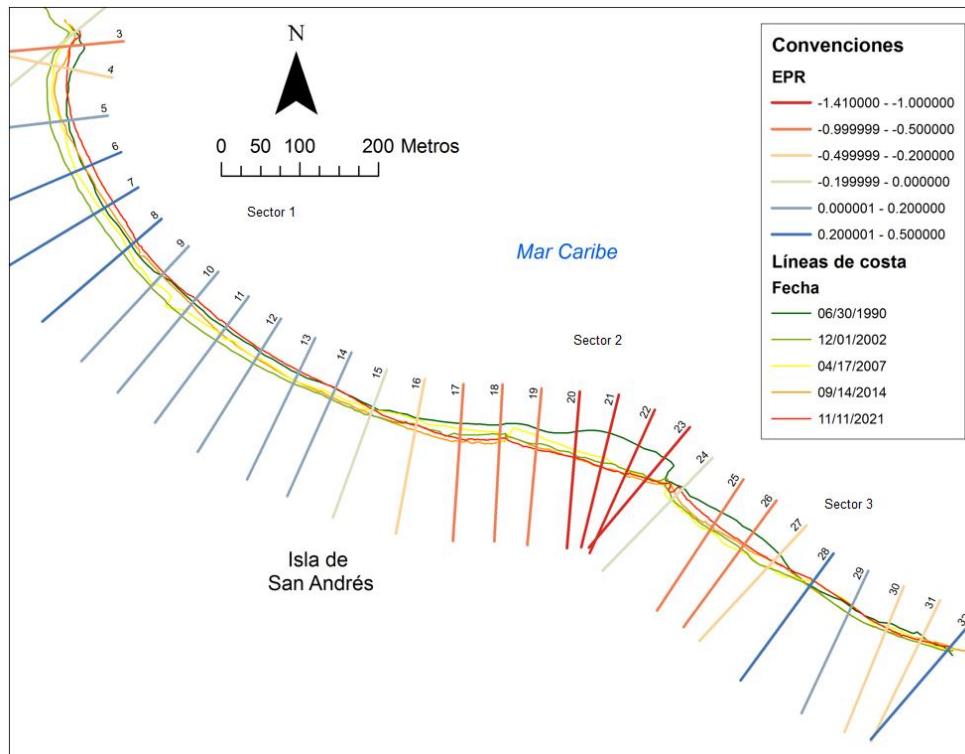
Por último, el tercer sector presenta características similares a una dinámica de basculamiento natural de los depósitos de arena que pueden estar regulados por las épocas climáticas. En general en este sector los depósitos de arena permanentes están localizados en el límite final al sureste estabilizados en la parte trasera por la vegetación.

Figura 5.16 Tasas de cambio de la línea de costa de la playa de Spratt Bight entre 1990 y 2021

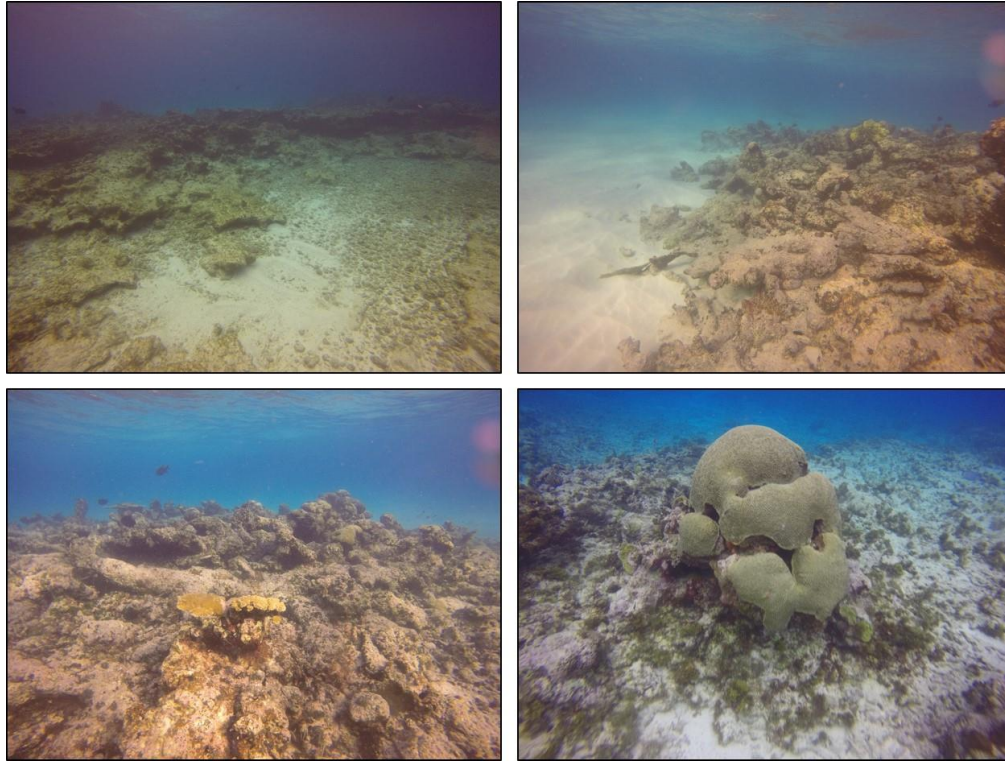
Hacia el SE (trayecto 2 y 3) de la zona explorada, predominan los sustratos blandos, compuestos por sedimentos calcáreos de coloraciones blancas posiblemente derivados de las estructuras coralinas circundantes; este tipo de material es similar al que se observa en las playas cercanas (Spratt Bight, Johnny Cay). También se registraron sectores con material gravoso derivado de los arrecifes de coral distribuido en el sustrato arenoso, este material está dispuesto sobre el fondo sin ningún tipo de fijación, es fácilmente removible (Figura 5.22). Hacia el NW del sector explorado (trayecto 1 y 4) se registraron con mayor frecuencia fondos cubiertos por parches de coral, estos generalmente alternan con este tipo de sustrato arenosos (bancos de arena) (Figura 5.21).

Figura 5.21. Estructuras coralinas y ecosistemas circundantes registrados en el área explorada.

Fueron identificados 3 tipos de coberturas principales en el fondo marino al NW de la isla de San Andrés. Se reportó con material multimedia (fotos y videos) la presencia de fondos blandos compuestos por bancos de arena con ripples formados en la superficie y pastos marinos dispuestos sobre sustratos lodosos (Figura 5.20). Por su parte, también se observaron fondos cubiertos por parches de coral distintos estados de conservación. Según información aportada por el buzo, estas estructuras se vieron afectadas con el paso de los huracanes IOTA y ETA ocurridos en noviembre de 2020 (Figura 5.21).

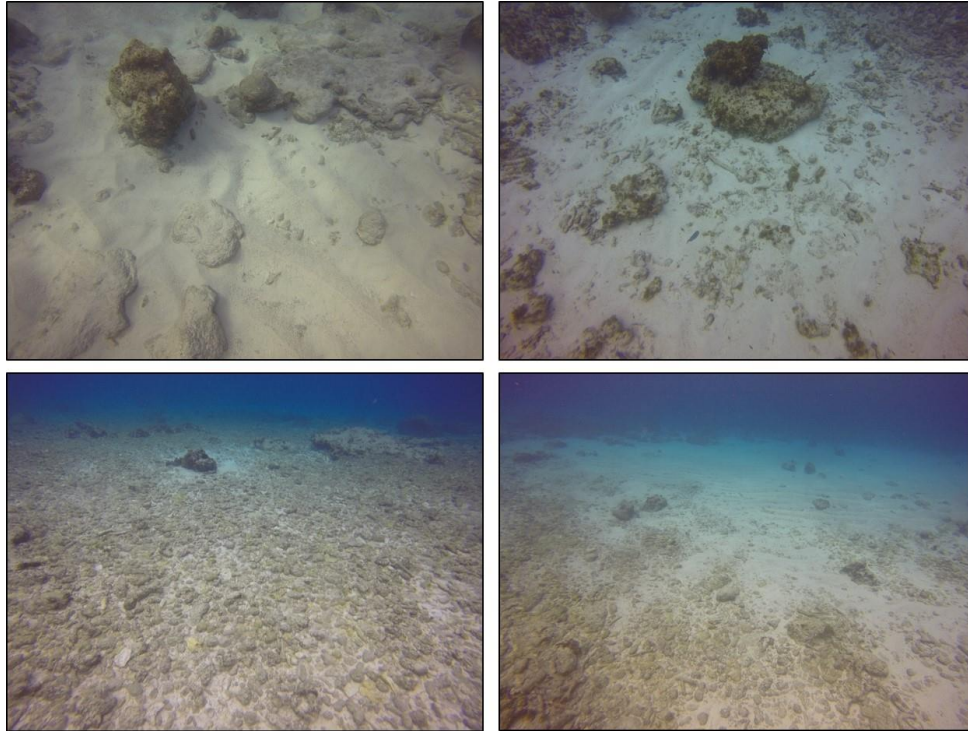
Figura 5.22. Fondos compuestos por sedimento calcáreo, mezcla entre materiales arenosos y gravosos derivados de las antiguas formaciones coralinas circundantes.
