Cooperación técnica Prevención de la erosión costera en San Andrés, Colombia

Informe
RVO

4 febrero 2022

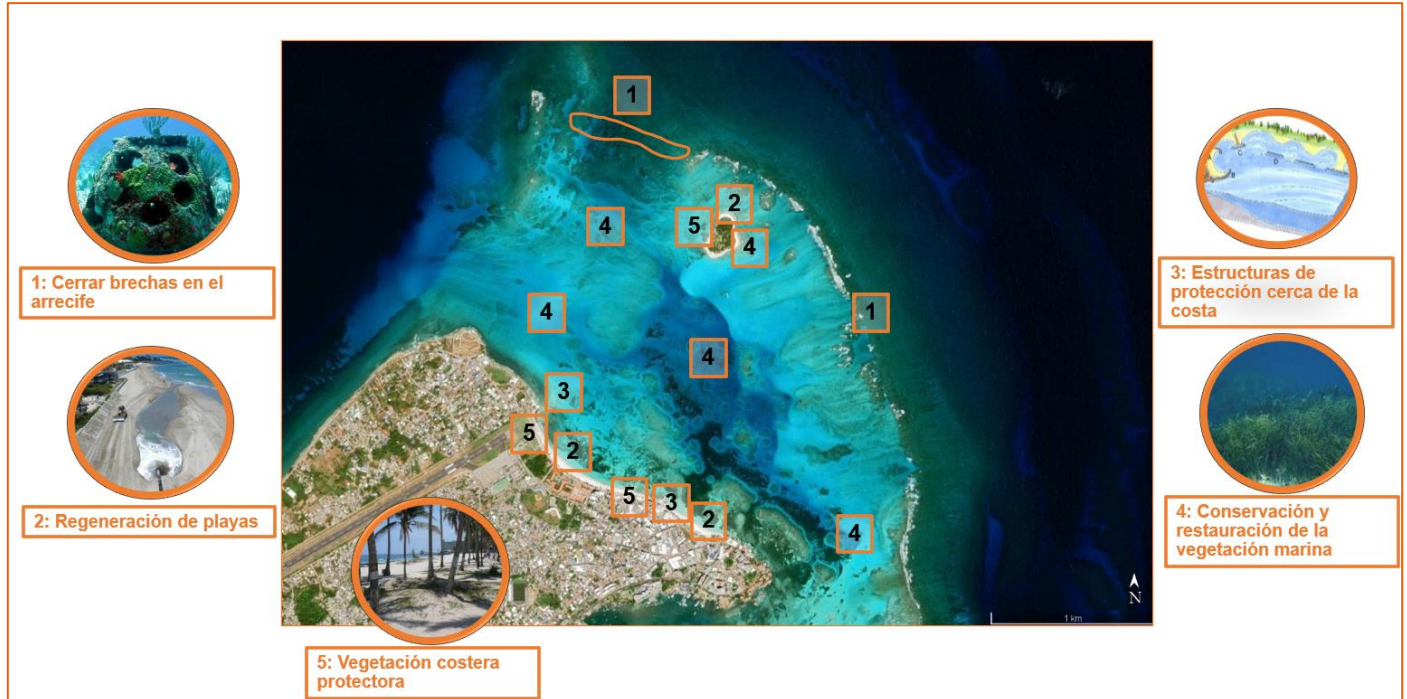
Figura 2 Resumen de las posibles soluciones propuestas para Spratt Bight. Fuente de las imágenes: adaptado de: Tanaka et al., (n.d.); FONADE – Gobernación de San Andrés, Universidad del Norte, IDEHA (2009); Minambiente-INVEMAR, CAR, costeras, DELTARES (2012); Google Earth (2021)

Para tener una mejor visión general del conjunto de soluciones y una propuesta inicial de dónde podrían aplicarse estas soluciones, ajustada con los actores locales interesados durante los talleres del proyecto, se puede ver en la Figura 2 a continuación.

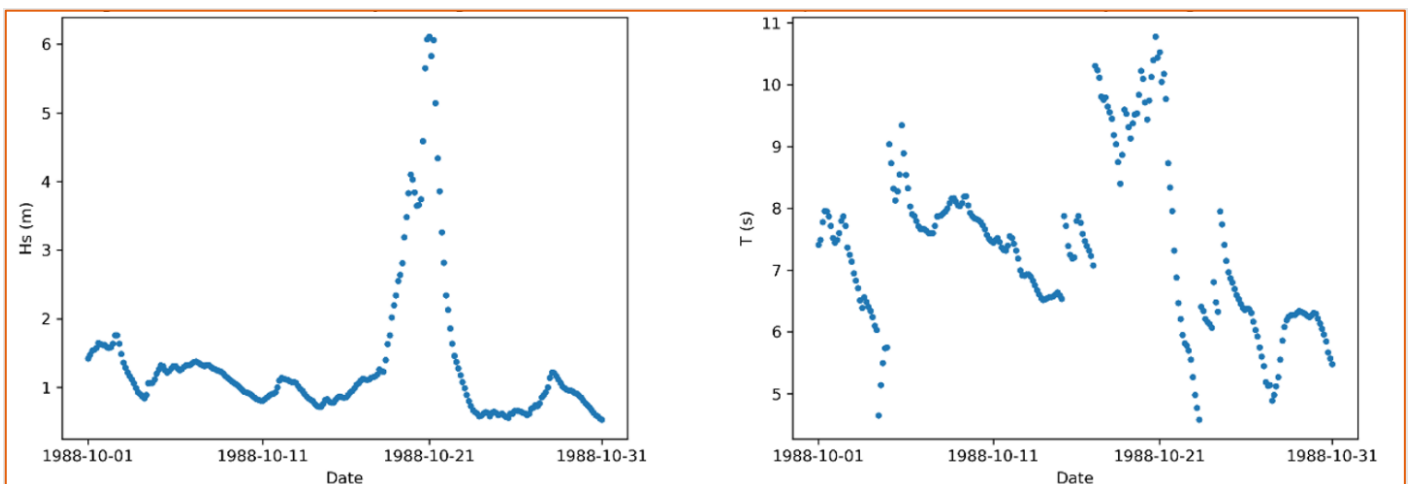
Figura 4 Altura significativa y período de las olas durante el huracán Joan en octubre de 1988, la mayor tormenta de los últimos 40 años. La altura de las olas superó los 6 m y los períodos de las olas superaron los 10 s. Conjunto de datos extraídos del modelo

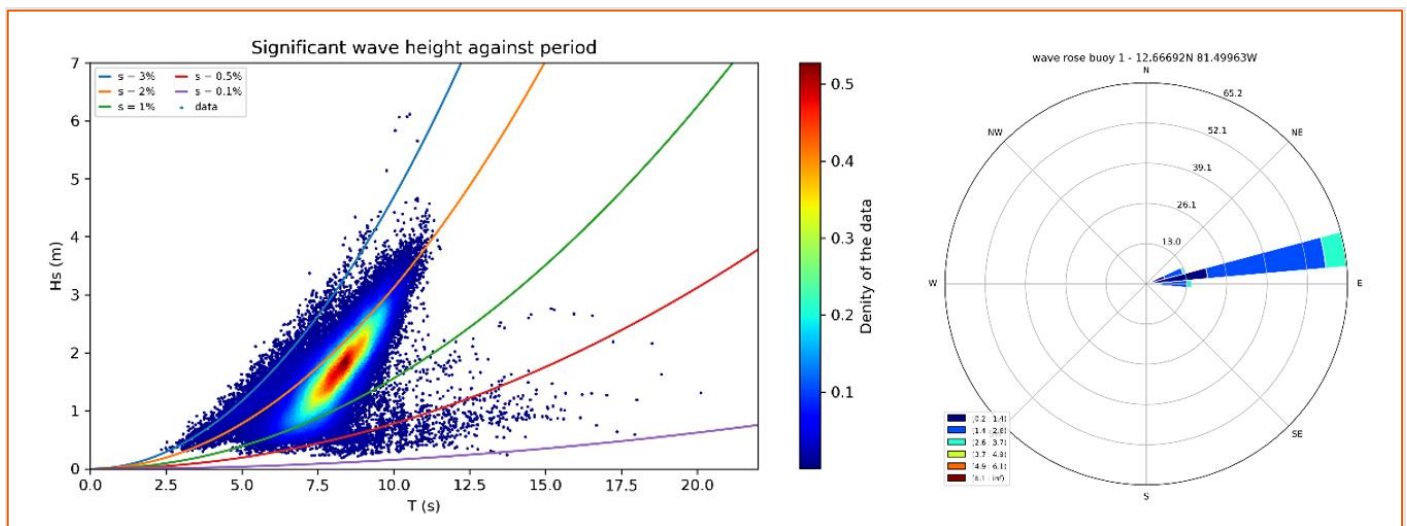
Figura 5 (A la izquierda) Distribución de la altura significativa (H_s) frente al período promedio de las olas de alta mar que se aproximan a San Andrés. Las líneas de color representan las diferentes pendientes de las olas. (A la derecha) La rosa del oleaje

Las condiciones hidrodinámicas en San Andrés se caracterizan por ser predominantemente influenciadas por el oleaje. El clima de olas en la isla se compone principalmente de olas de viento y *swell* (o mar de fondo), mientras que la influencia de las mareas puede considerarse relativamente menos importante ($HAT - LAT = 0,4$ m). Las olas son generadas principalmente por los vientos alisios y las tormentas del Mar Caribe, donde la longitud de recorrido o *fetch* puede alcanzar los 2000 km (sin restricción de *fetch*). Las olas de aguas profundas que se acercan a la isla proceden principalmente del noreste y presentan un periodo medio entre 6 s y 10 s ($T_{1/3} = 9$ s) y una altura media de las olas entre 0,5 m y 3 m ($H_s = 2,4$ m). Olas con más de 3,5 m de altura ocurren 1% al año ($H_{1\%} = 3,5$ m, $T_{1\%} = 10$ s), véase Figura 5.

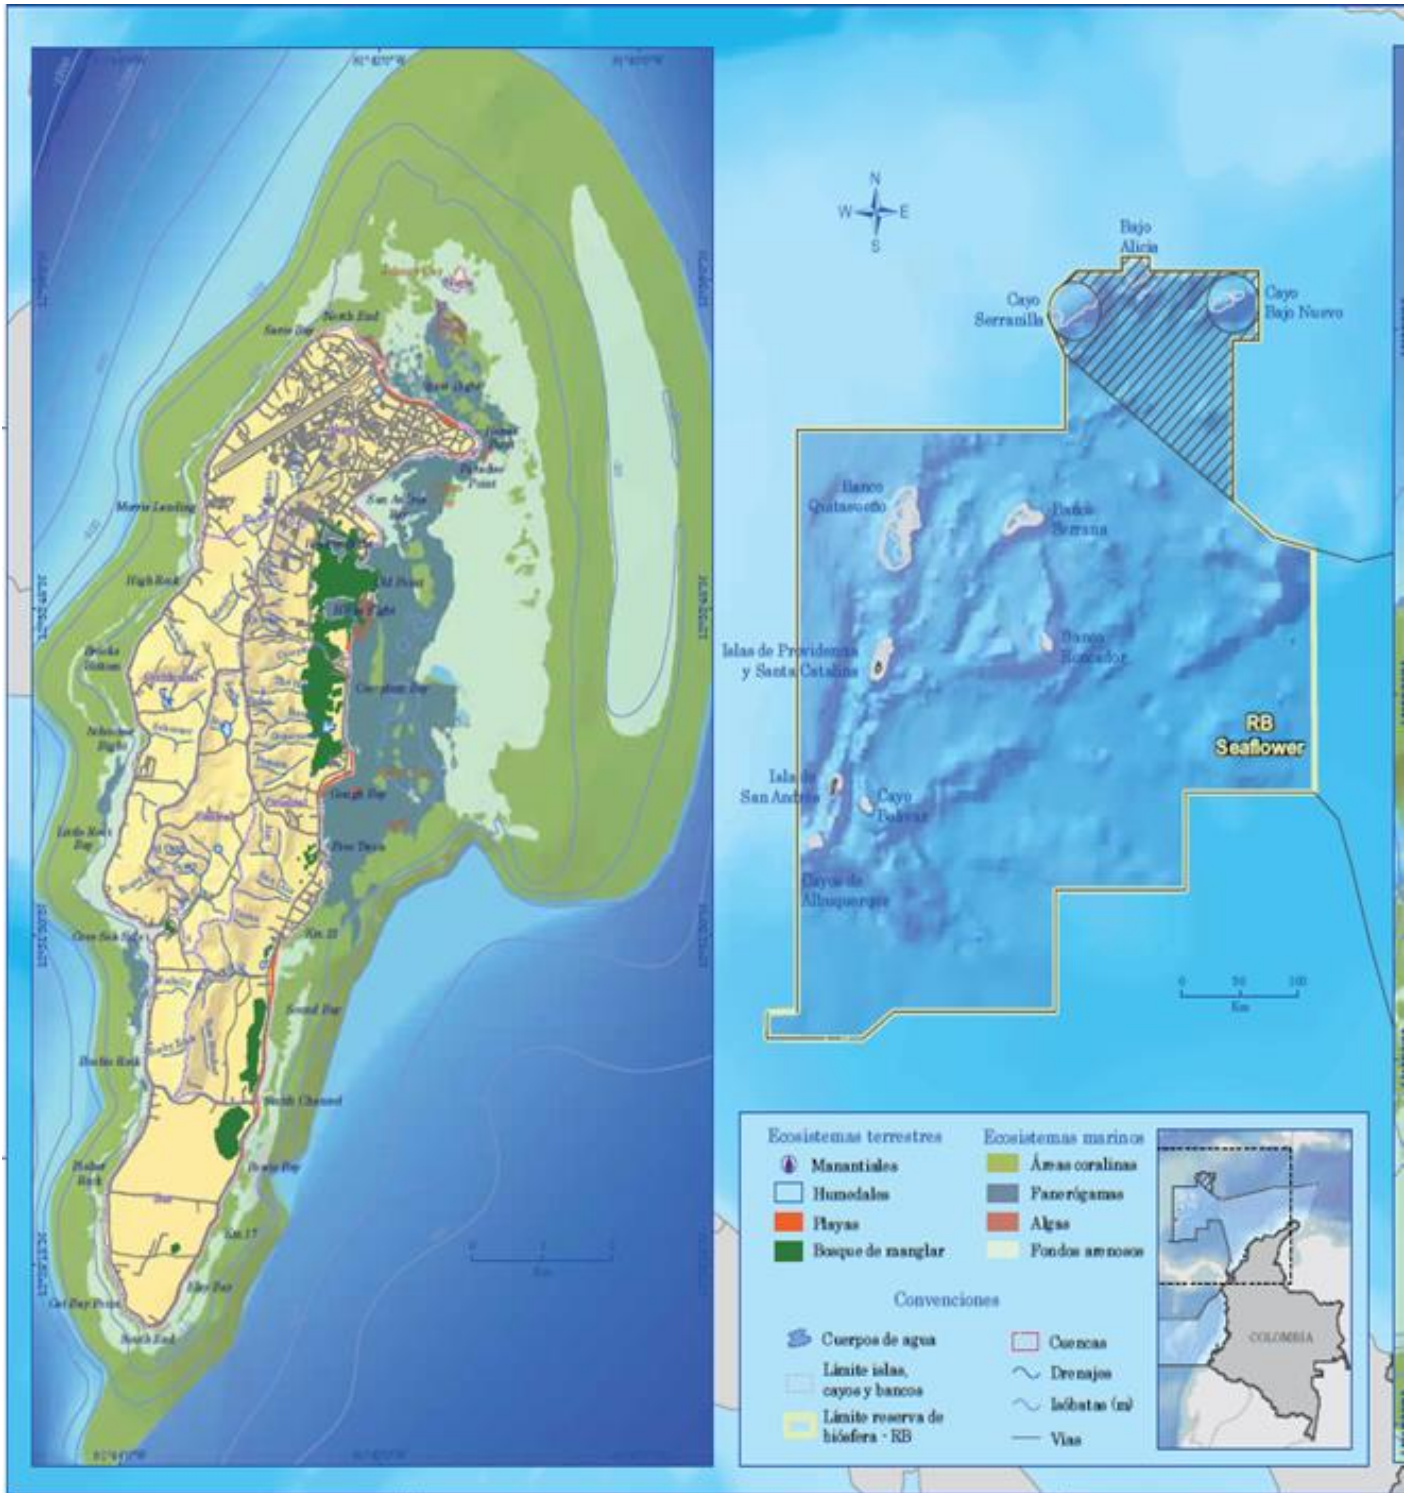
Figura 14 Diferentes hábitats de San Andrés. Fuente: Atlas de la Reserva de Biósfera Seaflower. 2012

En el área de influencia de la Playa de Spratt Bight, una de las más importantes de la isla, se encuentran importantes ecosistemas. El borde litoral es uno de los hábitats más importantes de la isla de San Andrés, está compuesto por cuatro unidades paisajísticas, litoral arenoso (playas arenosas), litoral rocoso (afloramientos de rocas coralinas), manglar y zona de transición entre manglar y vegetación terrestre (zona asociada a manglar). Su importancia estriba tanto por sus playas, recurso vital para el turismo, como por la biodiversidad que alberga, para diferentes organismos terrestres, para la anidación de tortugas y como lugar de descanso de aves migratorias y residentes. La vegetación de esta zona ayuda en la estabilización del suelo, ya que retiene arena y mitiga la erosión por la acción del viento.

La unidad de playa arenosa ubicada en el norte y el suroriente de la isla debe soportar la inestabilidad del sustrato, fuertes vientos y poca retención de agua (por la alta porosidad del suelo arenoso).

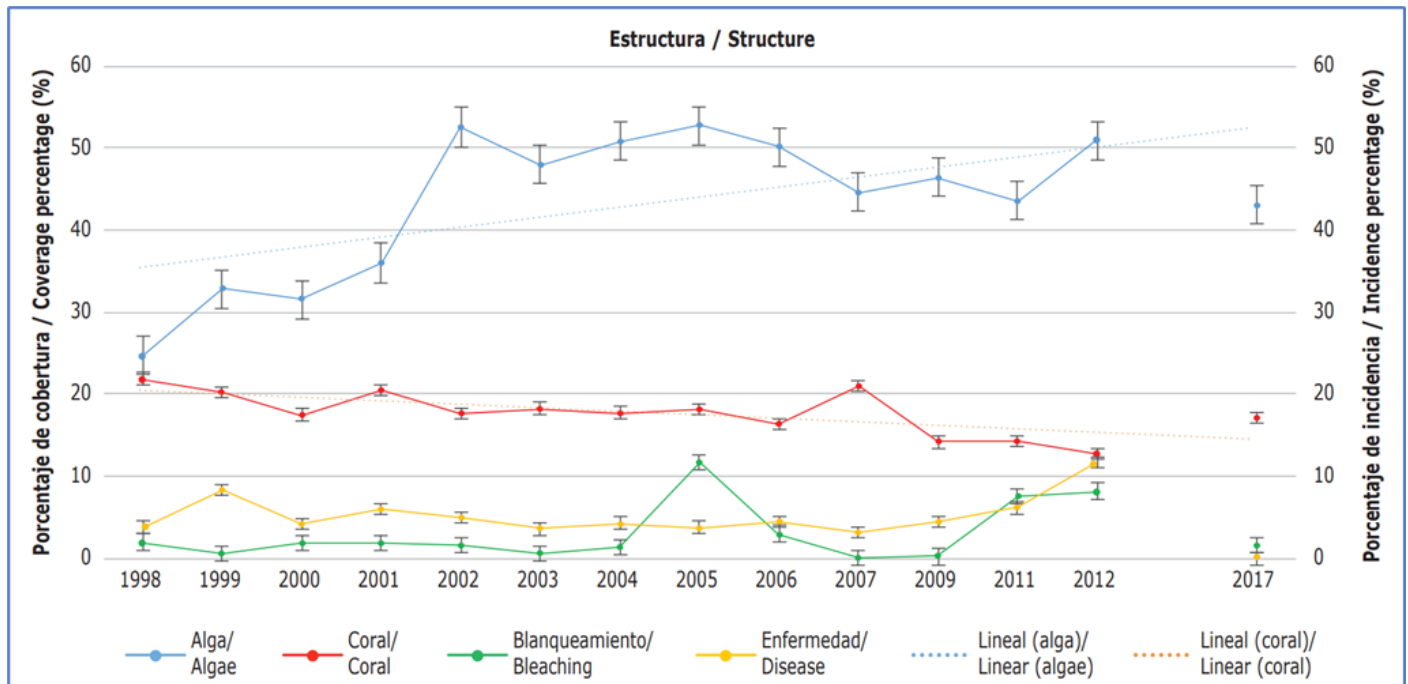
Figura 17 Las gráficas muestran las variaciones de cobertura de corales y algas, así como la abundancia de erizos a lo largo del periodo de monitoreo 1998–2017 (Invemar, 2019)

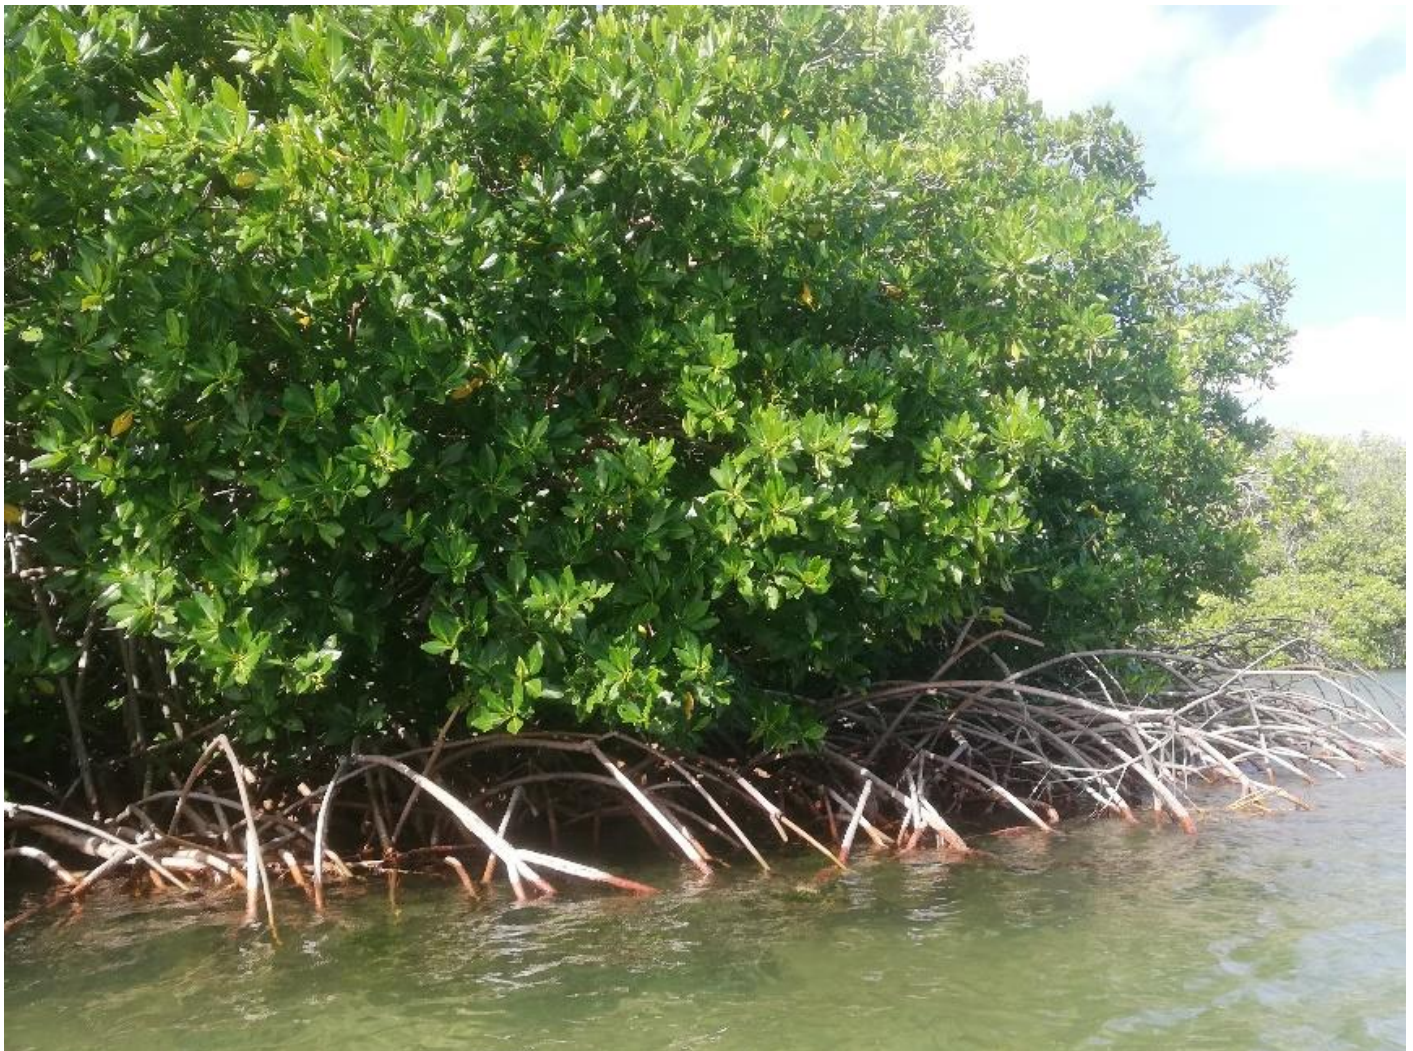
Figura 19 Manglares de la costa de SAI en el área protegida del sur de la isla. Foto tomada durante la visita de campo de diciembre 2021 (Sander Carpaij, 2021)

Los bosques de manglares pueden contribuir sustancialmente a la reducción del oleaje, aumentando así la estabilidad de los sedimentos y disminuyendo la erosión costera. No sólo evitan la erosión estructural, sino que también constituyen una barrera contra las olas durante acontecimientos extremos (por ejemplo, tsunamis o mareas vivas).

El arrastre inducido en la columna de agua por sus densos troncos y raíces es lo que domina la pérdida de energía y, por tanto, atenúa las olas. La atenuación total de las olas está directamente relacionada con la densidad y el tamaño del bosque. Cuanto más tiempo se propague la ola a través de un bosque y cuanto más denso sea éste, más se atenuará la ola. Por cada metro recorrido, la ola puede reducirse entre 0,002 y 0,012 m, dependiendo de la densidad y la especie (Horstman, E.M. 2012).

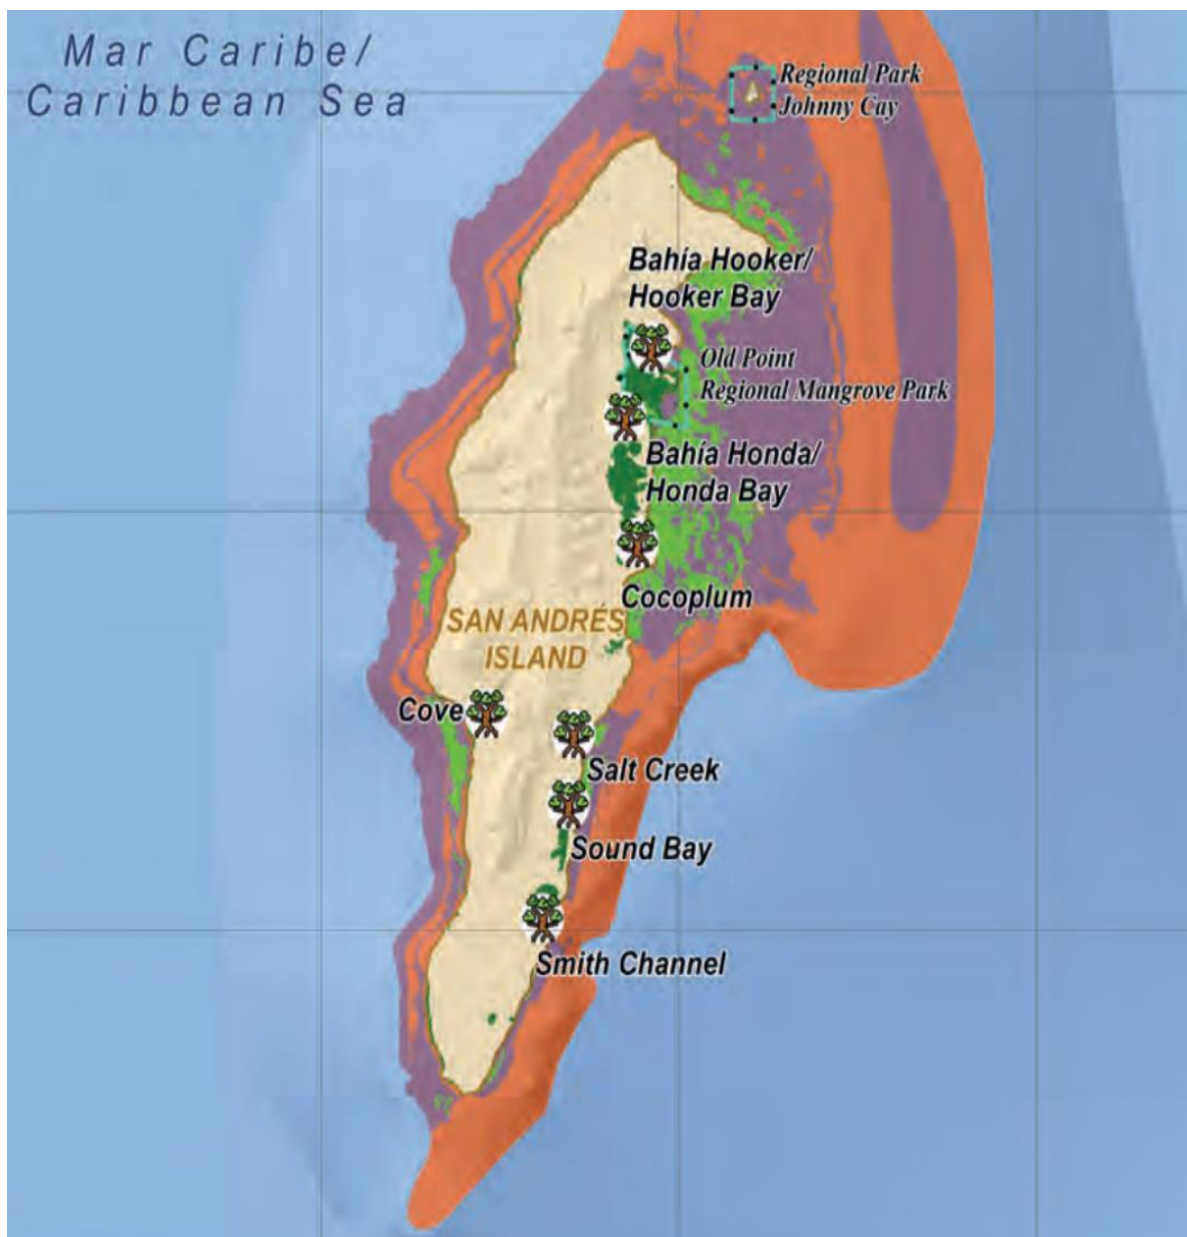
Figura 20 Ubicación de los principales bosques de manglar en la Isla de San Andrés, teniendo en cuenta la representatividad en términos de su cobertura (extensión), desarrollo estructural y estado de conservación (INVE-MAR-CORALINA, 2019)

De acuerdo con el Atlas de la Reserva de la Biosfera Seaflower, los manglares de Archipiélago cubren una extensión de 208,01 ha, de los cuales 148,31 ha se encuentran en la Isla de San Andrés. Las cuatro principales especies existentes son: *Rhizophora mangle* (Mangle Rojo o Red Mangrove), *Avicennia germinans* (Mangle Negro o Black Mangrove), *Laguncularia racemosa* (Mangle Blanco o White Mangrove) y *Conocarpus erectus* (Mangle Botón o Botton Wood Mangrove).

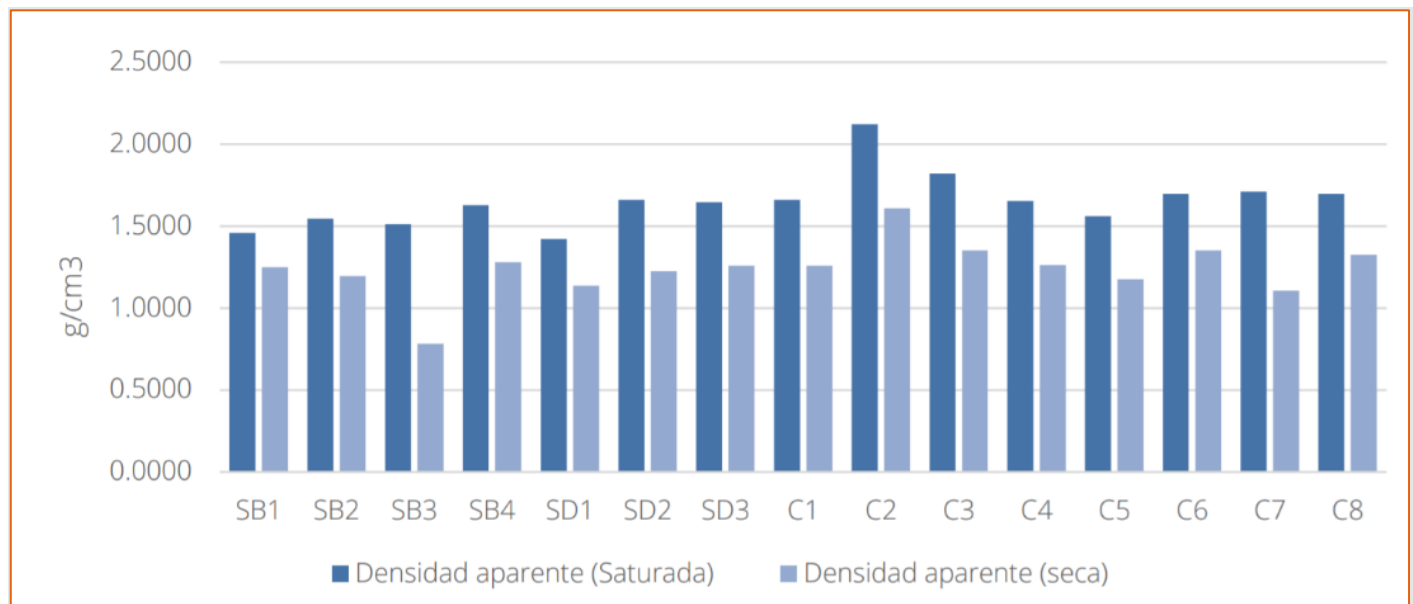
Figura 22 Valores de densidad en las 15 estaciones

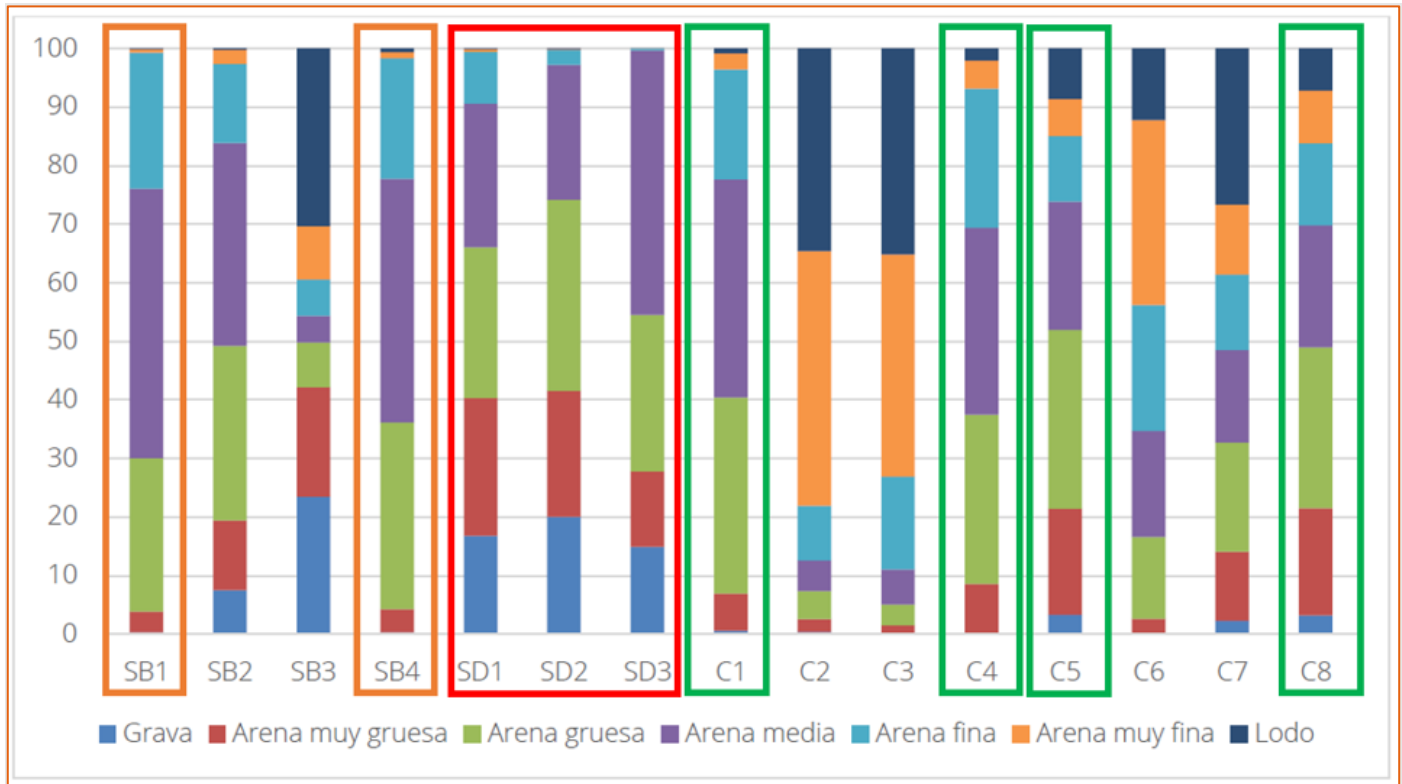
Figura 23 Distribución de tamaño de los clastos para las diferentes muestras recolectadas en los tres sectores (Spratt Bight-SB, sector NW-SD y canal de acceso-C) del área de estudio. Los rectángulos naranjas representan la arena en la playa de Spratt Bight. Los rectángulos verdes representan los sectores con sedimentos compatibles en los respectivos sectores del canal de acceso (C1, C4, C5 y C8). El rectángulo rojo representa la ubicación NW de Spratt Bight que es compuesto de material más grueso

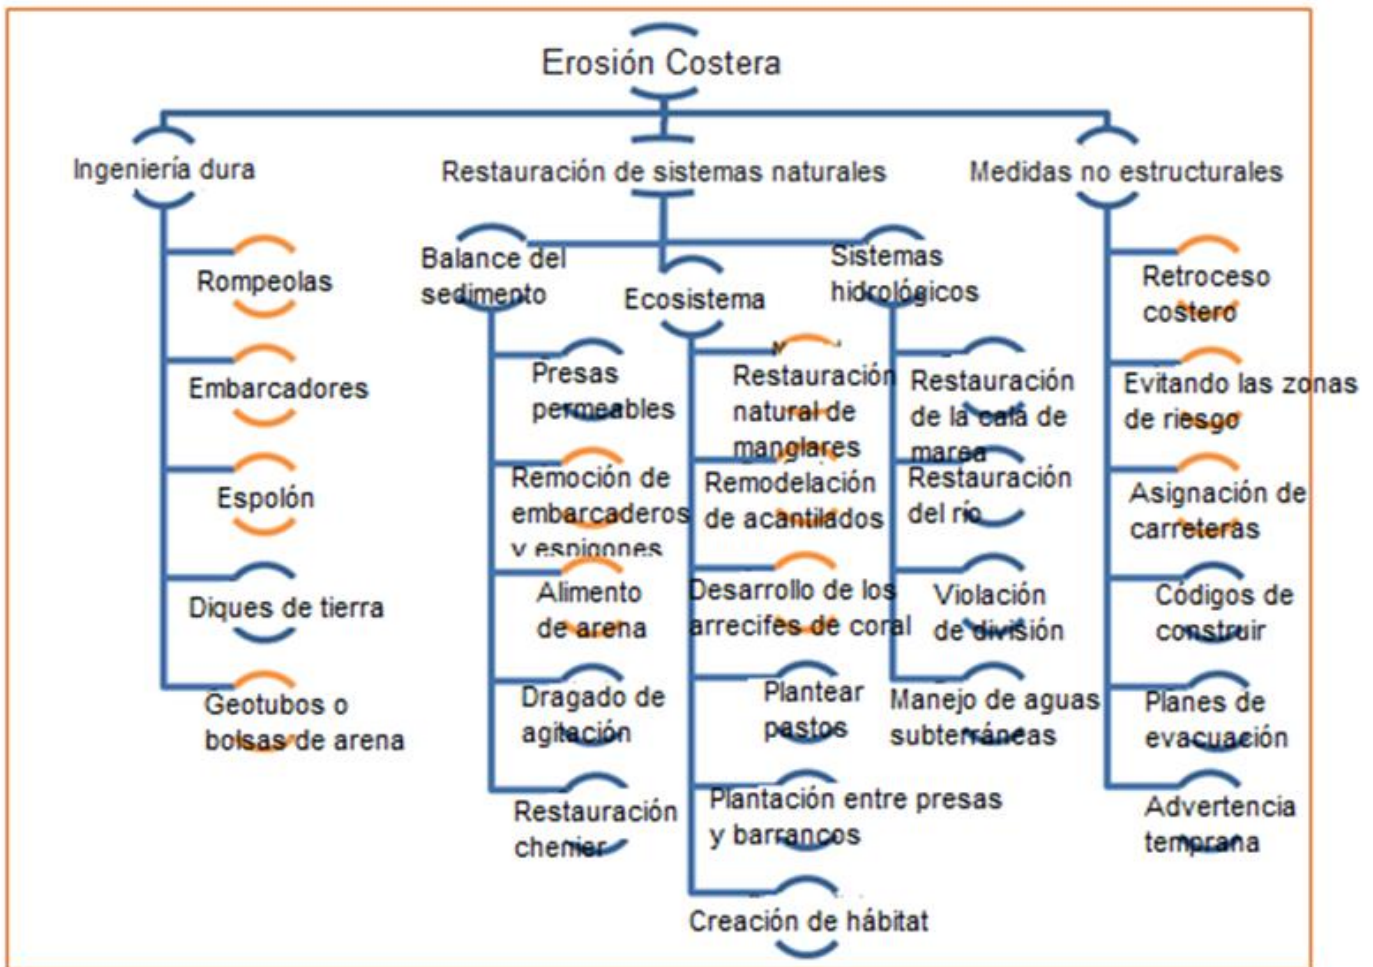
Figura 27 Marco analítico que muestra un panorama general de las posibles medidas. Las 9 medidas seleccionadas en el estudio "Análisis rápido de las soluciones de Construir con la Naturaleza para mitigar la erosión costera en Colombia" (MINAMBIENTE, INVEMAR y Deltares, 2012) están marcadas en naranja.

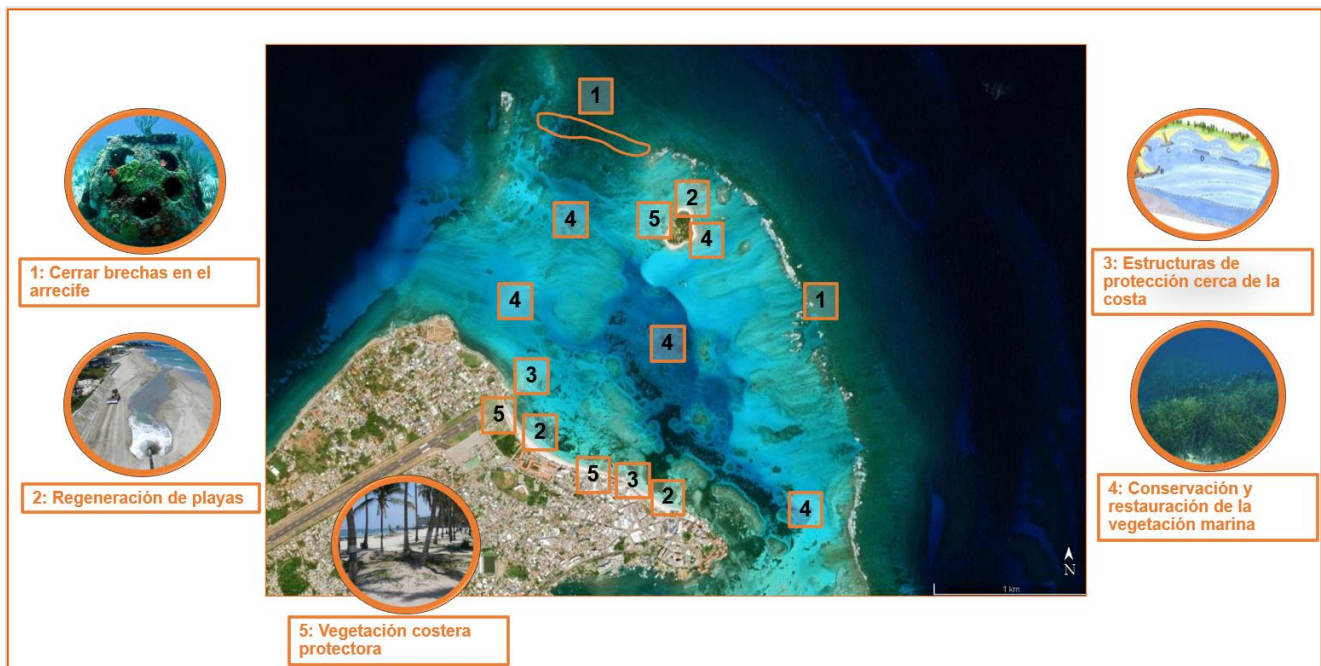
Figura 29 Resumen de las posibles soluciones propuestas para Spratt Bight. Fuente de las imágenes: adaptado de: Tanaka et al., (n.d.); FONADE – Gobernación de San Andrés, Universidad del Norte, IDEHA (2009); Minambiente-INVEMAR, CAR costeras, DELTARES (2012); Google Earth (2021)

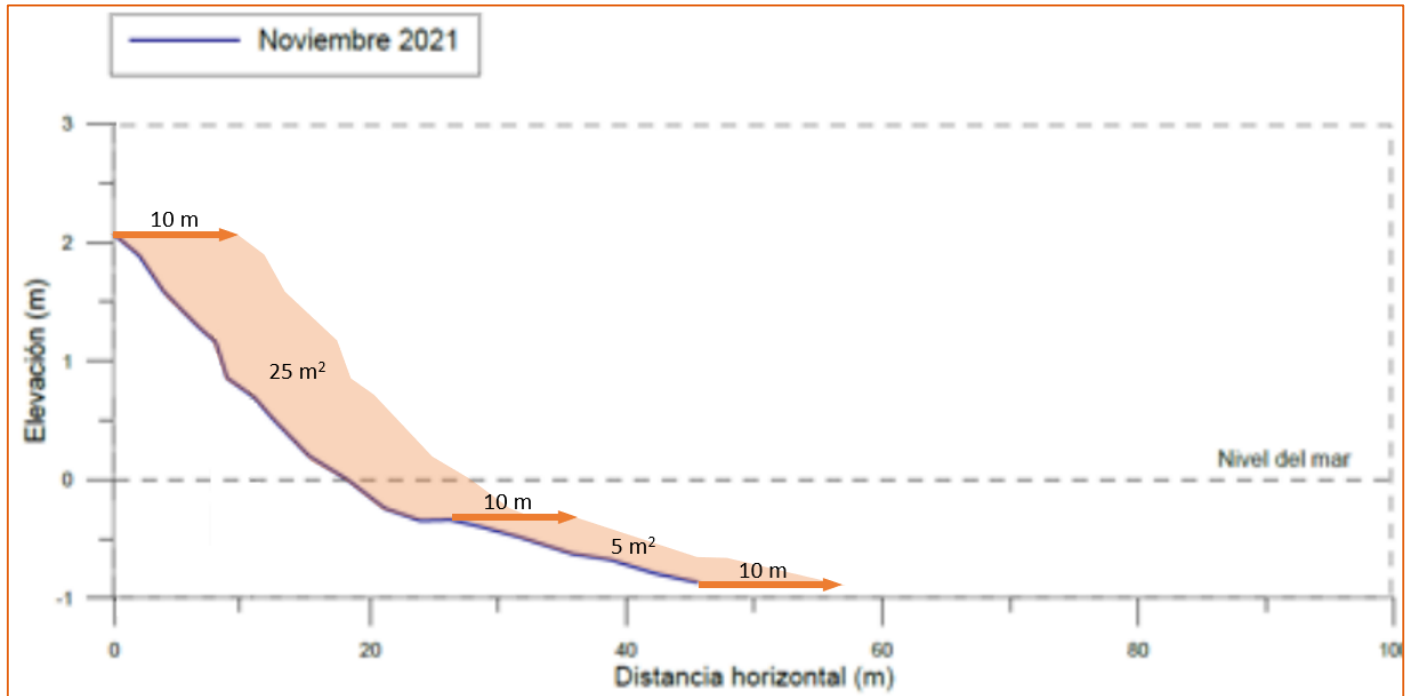
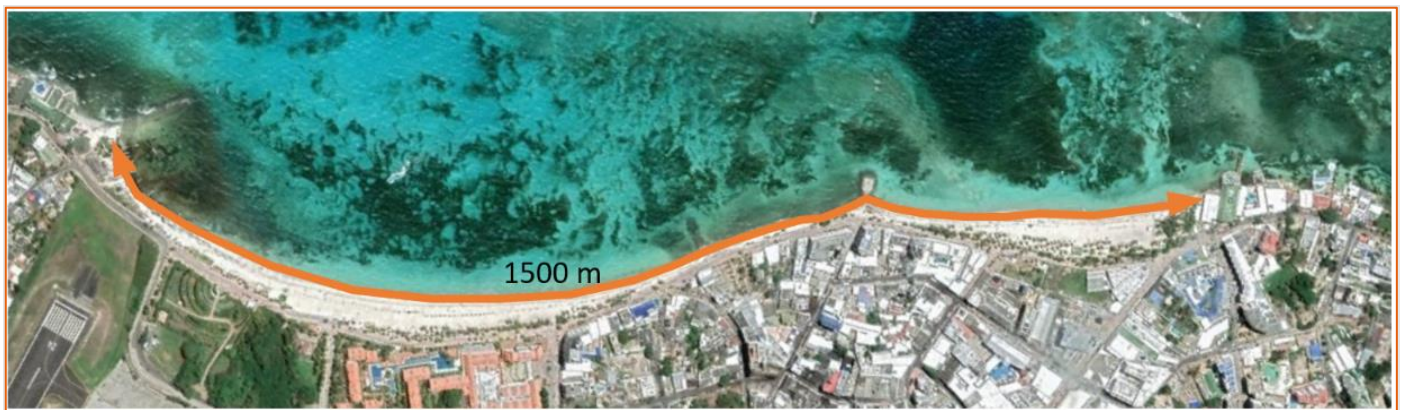
Figura 34 Arriba un perfil de playa medio de Spratt Bight tomado durante la campaña de campo de Invermar (2021). En el gráfico se ha desplazado el perfil 10 m hacia el mar y se muestra el área entre los dos perfiles (aproximadamente 30 m²). Abajo se muestra la longitud de la playa de Spratt Bight

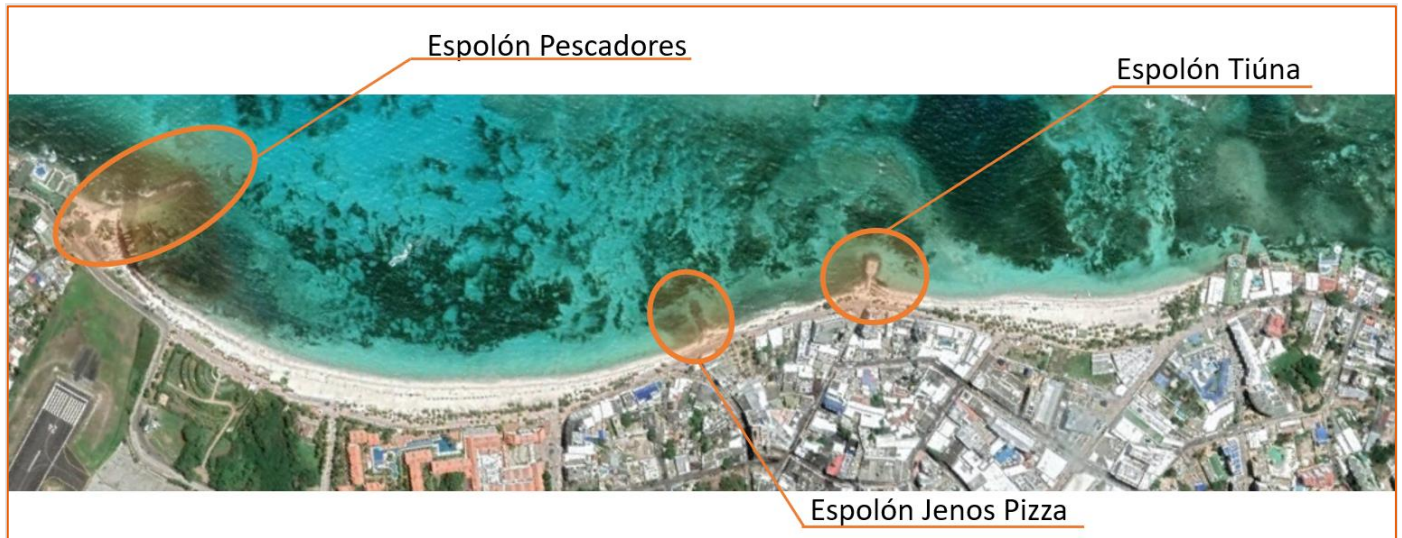
Figura 35 Ubicación de cada rompeolas en Spratt Bight

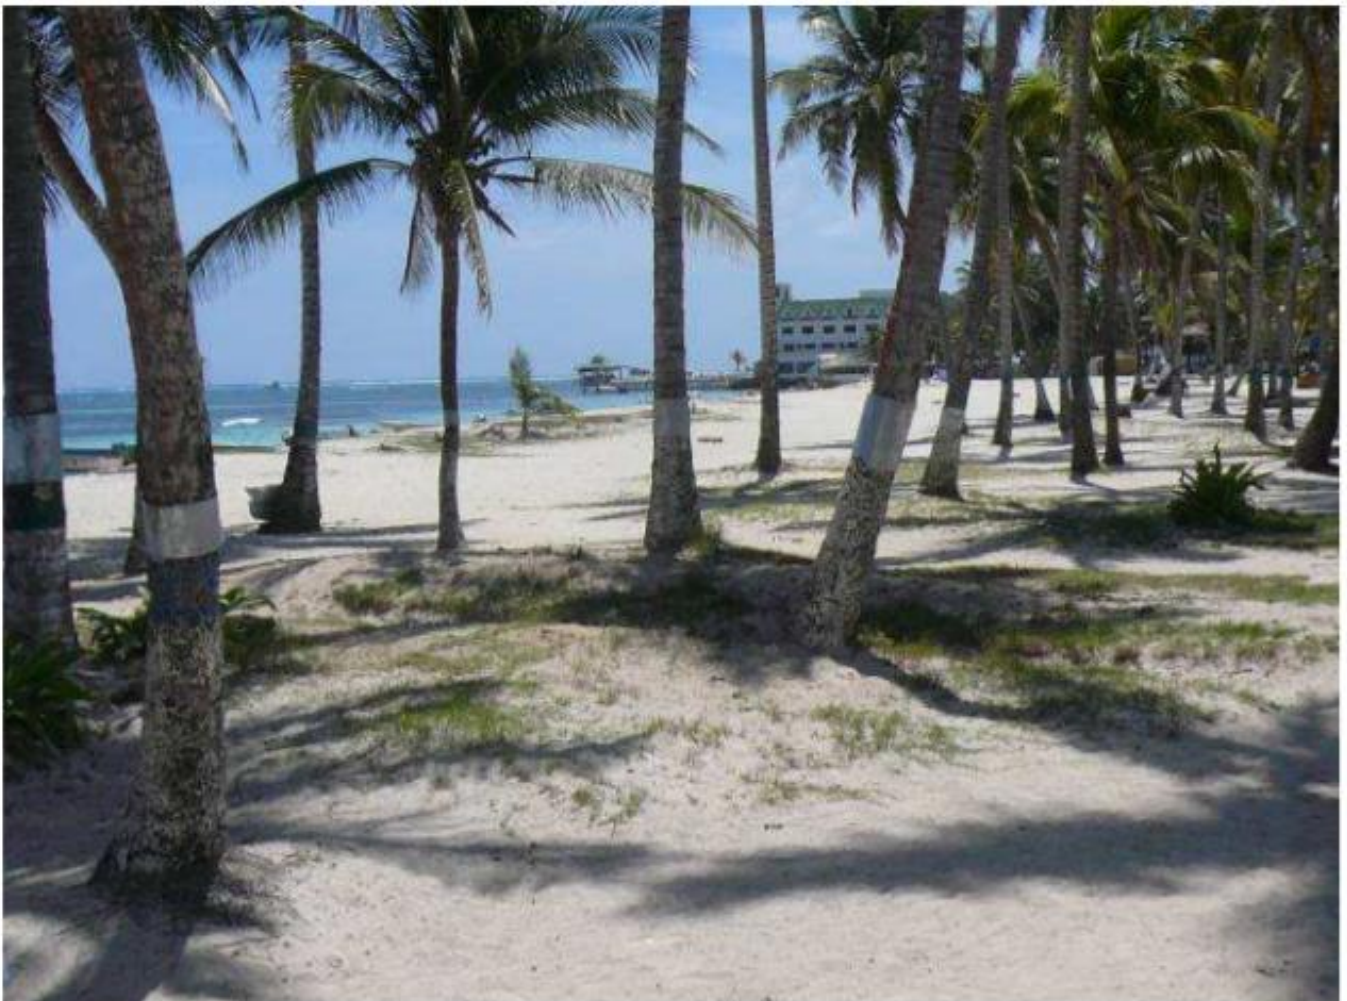
Figura 43 Vegetación de playa que favorece la retención de sedimento

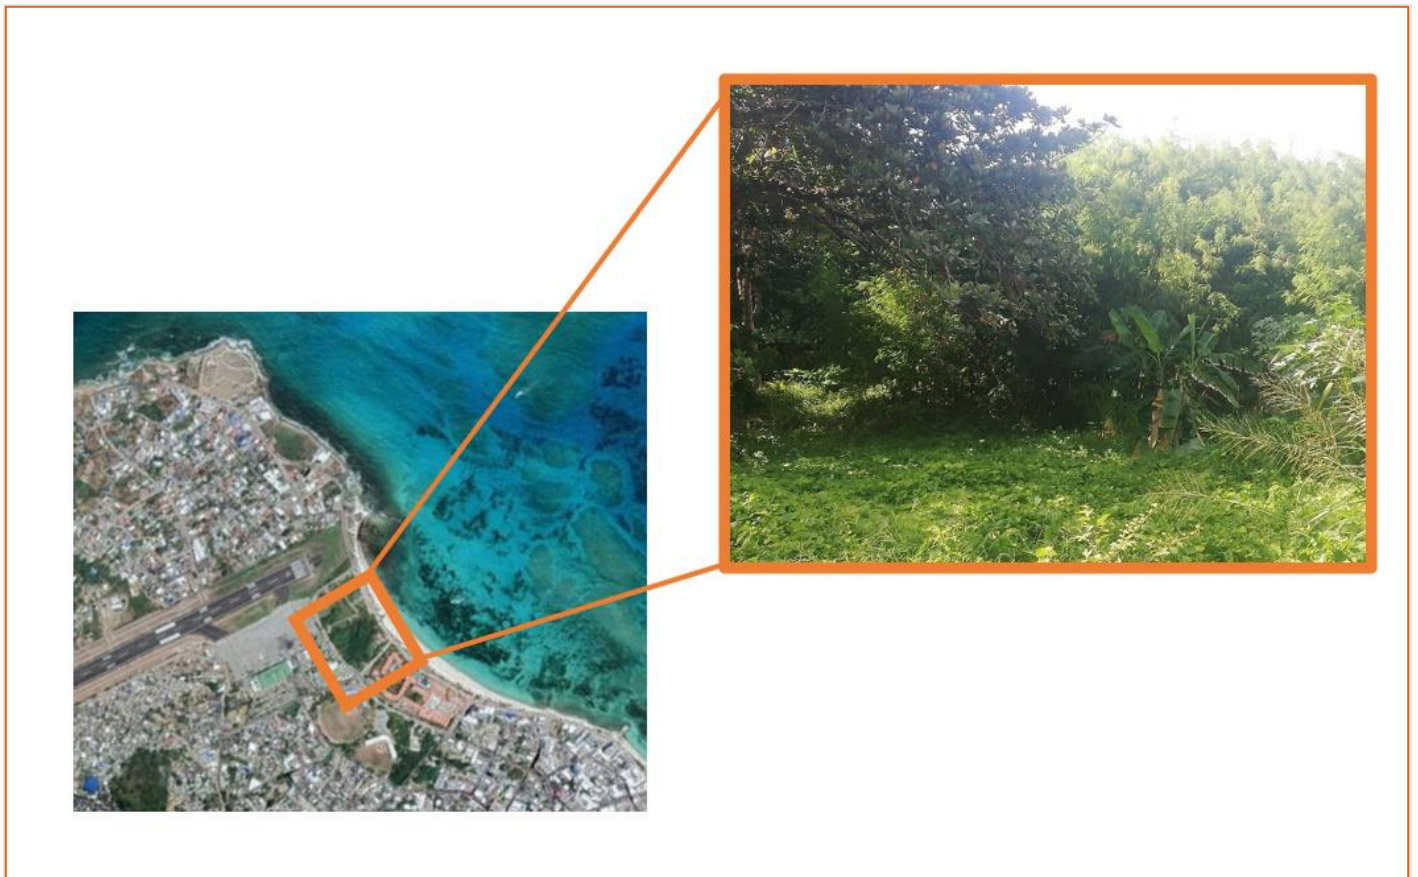
Figura 47 Ubicación del pequeño humedal restante en Spratt Bight

Queda un pequeño parche de humedal (véase Figura 47), detrás del restaurante El Isleño, y existen mandatos legales para restaurar los ecosistemas de humedales originales de la isla, que han sido promovidos por las organizaciones locales de "raizales" (pescadores), según se informó durante los talleres del proyecto. Sin embargo, la restauración en ese lugar será difícil debido a la presencia de infraestructuras urbanas, incluido el aeropuerto.

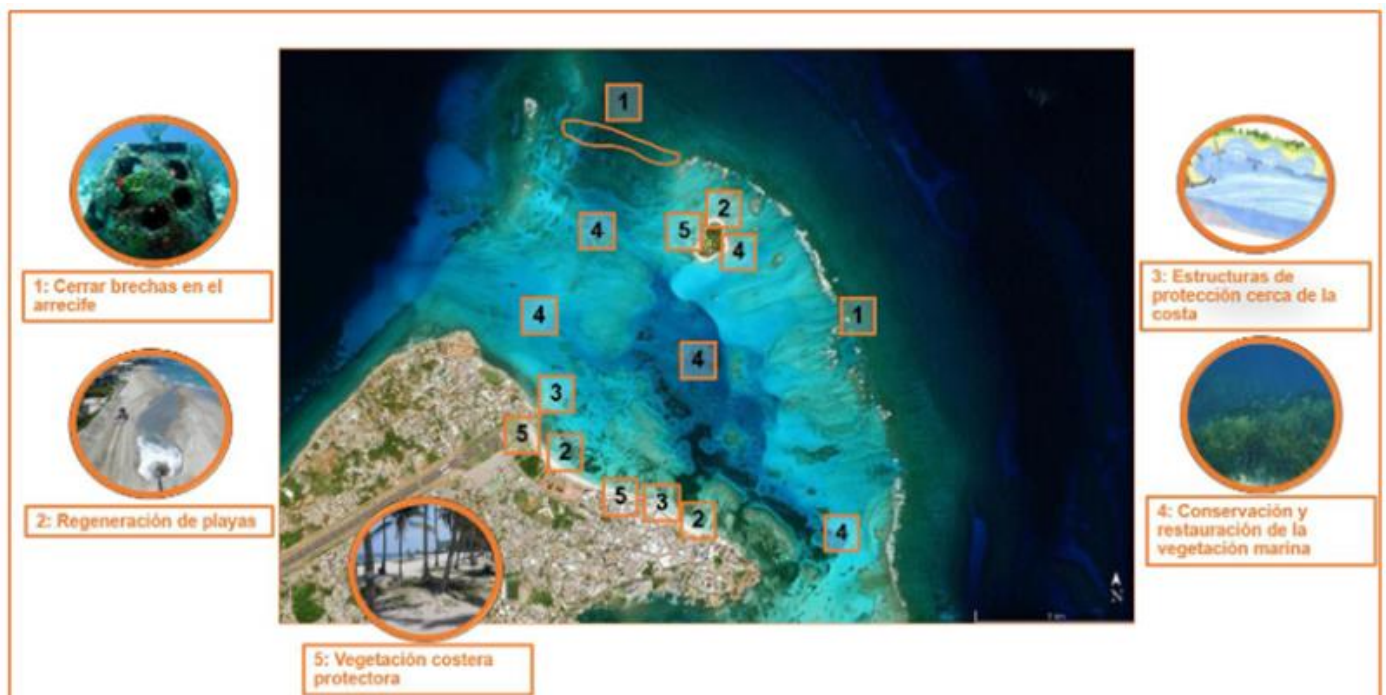
Figura 52 Resumen de las posibles soluciones propuestas para Spratt Bight.
